## PUUKERROSTALOKORTTELI TAMPEREEN ISOKUUSEEN

PUUJULKISIVUVERHOUKSET ASUINKERROSTALOJEN ARKKITEHTUURISSA

MARKUS HEINONEN

DIPLOMITYÖ

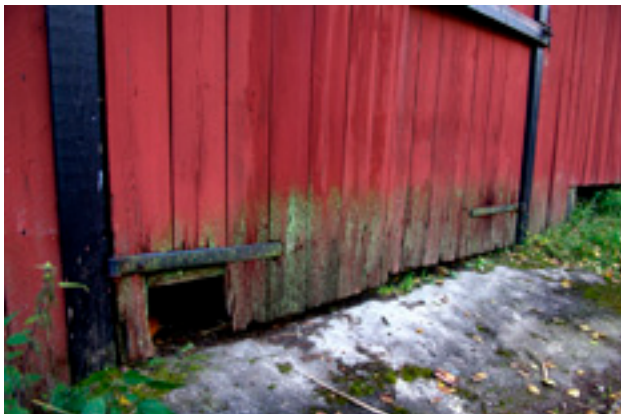
Vasemmanpuoleisessa kuvassa ovilautojen alapäävät ovat päässeet lahoamaan. Sulavat lumet ja betonitasosta roiskuva vesi ovat pitäneet ne kosteina. Oikeanpuoleisessa kuvassa oven viereiset laudat ovat kuitenkin hyvässä kunnossa, vaikka ne ulottuvatkin lähes maahan asti. Nurmipinnasta sadevesi ei roisku ylöspäin ja sulamisvedet imeytyvät nopeasti maahan. Kuvaparissa ulkorakennus Nuuksion Kattilassa.

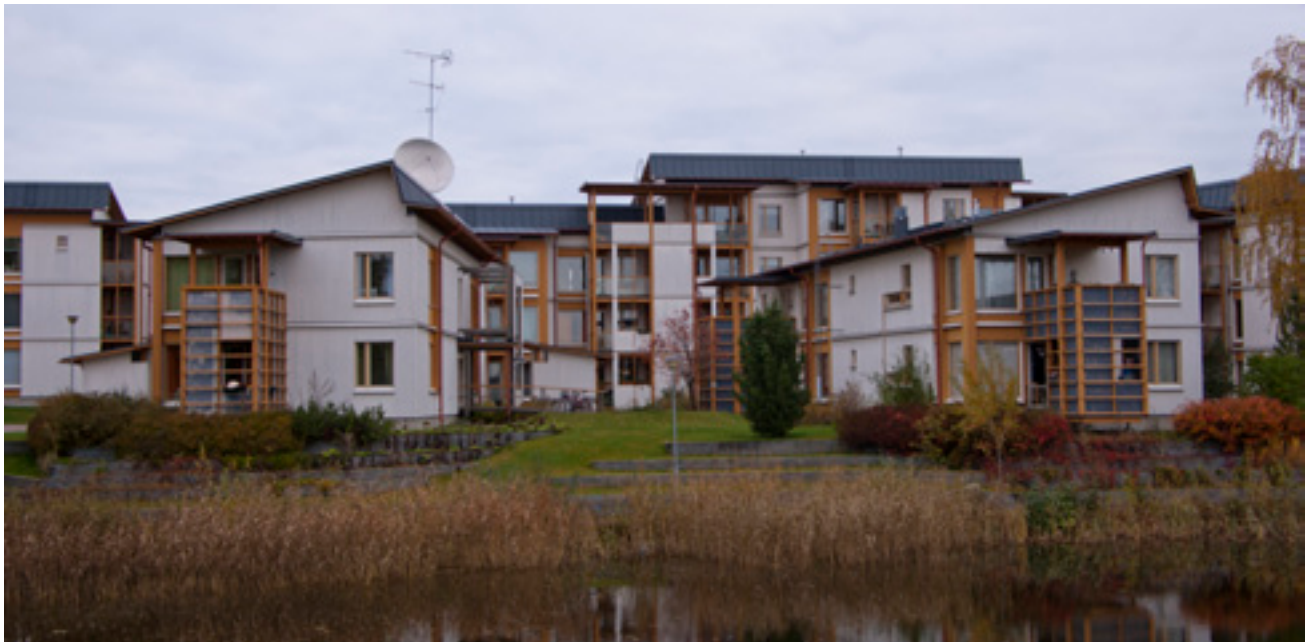
Korttelin yleisilme on säilynyt siistinä. Riittävät räystäät ja ehkä jopa kerrosten väliset palokatkoulkkeet ovat suojanneet julkisivuja kosteusrasituksilta. Eteläsivujen tummansinisiksi maalatut parvekeseinät lämpenevät auringonpaisteella voimakkaasti ja ovat ehkä siitä johtuen kullertaviksi maalattuja sementtikuitulevypintoja enemmän.

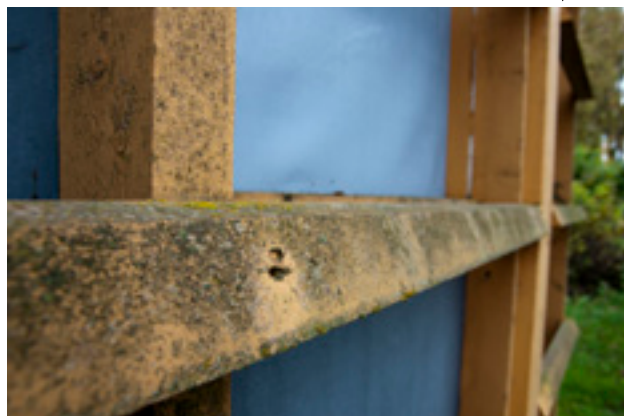
Naulapyssy on painanut naulan liian syvälle muodostaen painanteen säleikön pintaan. Säleikön vaakasuorilta ylä- ja alapinnoilta vesi ei poistu nopeimmalla mahdollisella tavalla. Kalteva yläpinta ja tippanokaksi muotoiltu alapinta toimisivat paremmin. Säleikön pinnalle muodostuneen levä- ja jäkäläkasvuston poistoon riittäisi todennäköisesti pelkkä pesu. Asuinkerrostalon päätyjulkisivu.

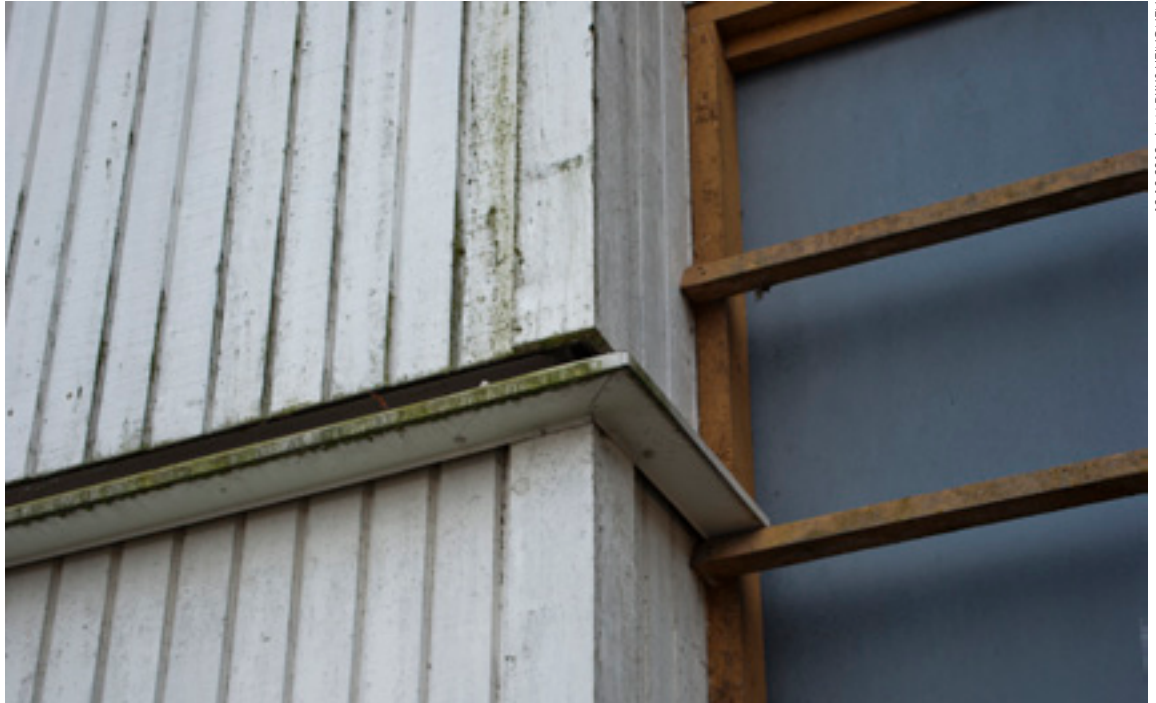
Sahattu lauta antaa hyvän tartunnan pintakäsittelyaineille, mutta se myös likaantuu helposti ja toimii kasvualustana. Levä- ja jäkäläkasvuston poistoon riittäisi todennäköisesti kuitenkin pelkkä pesu. Kiinteiden säleikkörakenteiden huolellinen huoltomaalaus on työlästä. Mikäli ne suunniteltaisiin irroitettaviksi elementeiksi, myös takaosan huoltomaalaus olisi helppoa. Asuinkerrostalon päätyjulkisivu.

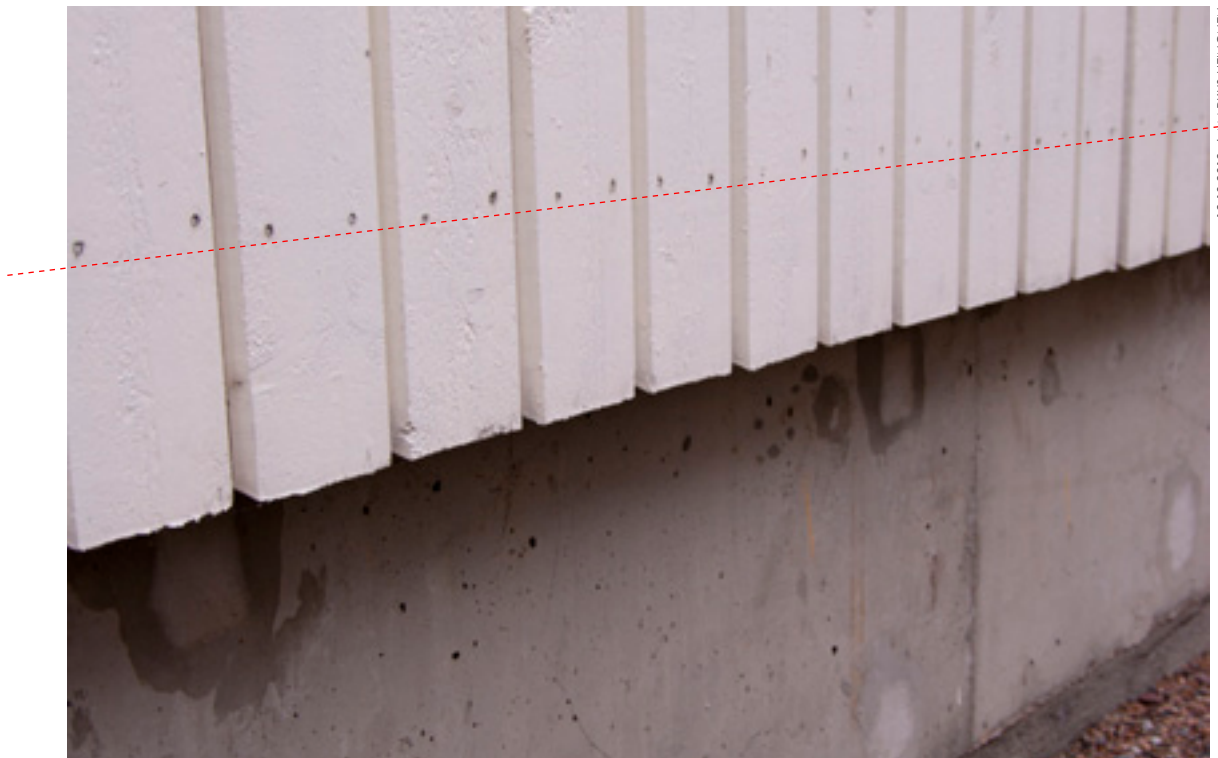
Verhouslautojen alapäätt joutuvat kovimmalle kosteusrasitukselle. Lautojen tippanokiksi työstetyt alapäätt ovat kuitenkin poistaneet veden hyvin, eikä vaurioita ole syntynyt. Alimmaisena naularivin riittävä etäisyys lautojen alapäästä takaa hyvän kiinnityksen ilman halkeilua. Suora naularivi antaisi vielä astetta huolitellumman vaikutelman.

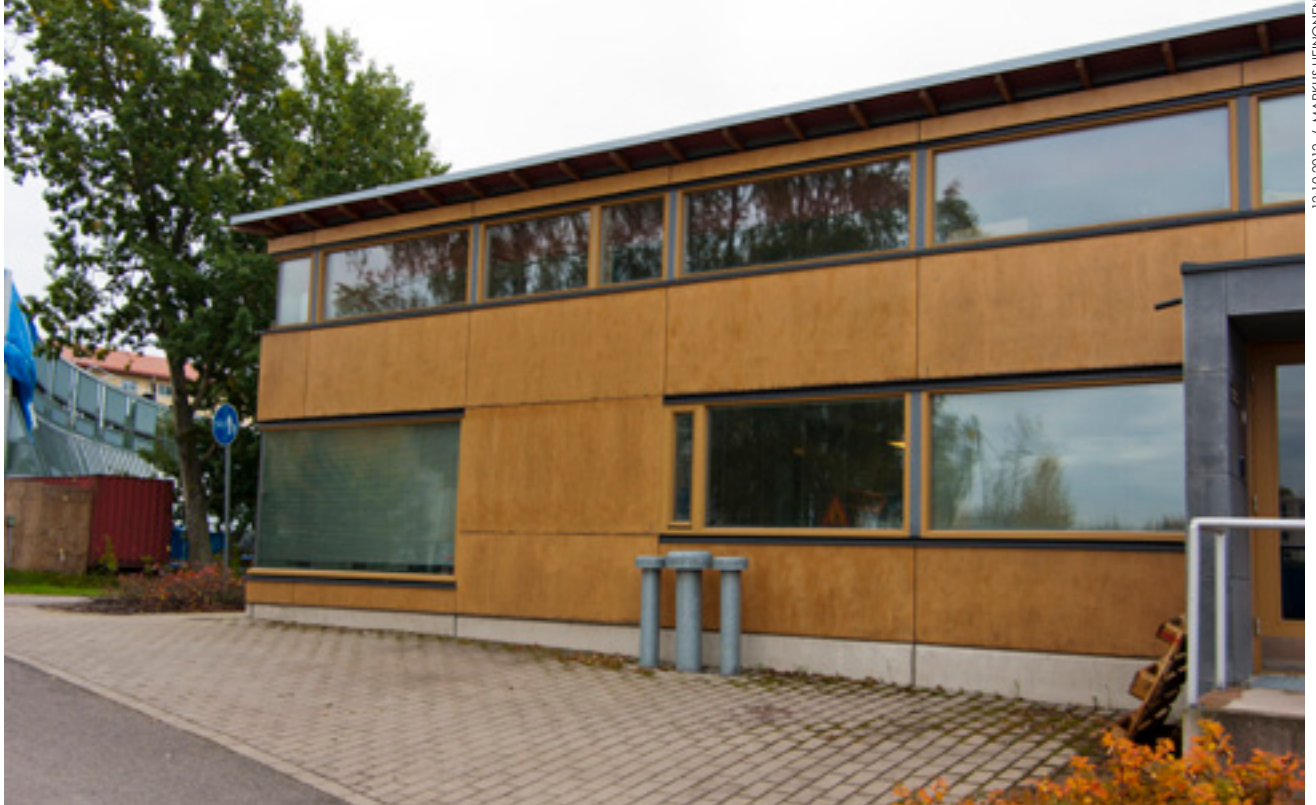
Liikerakennuksen pohjoisjulkisivun vaneripinnat ovat säilyneet lähes virheettöminä. Niihin kohdistuvat säärasitukset ovat vain murto-osa eteläpuoleen verrattuna.

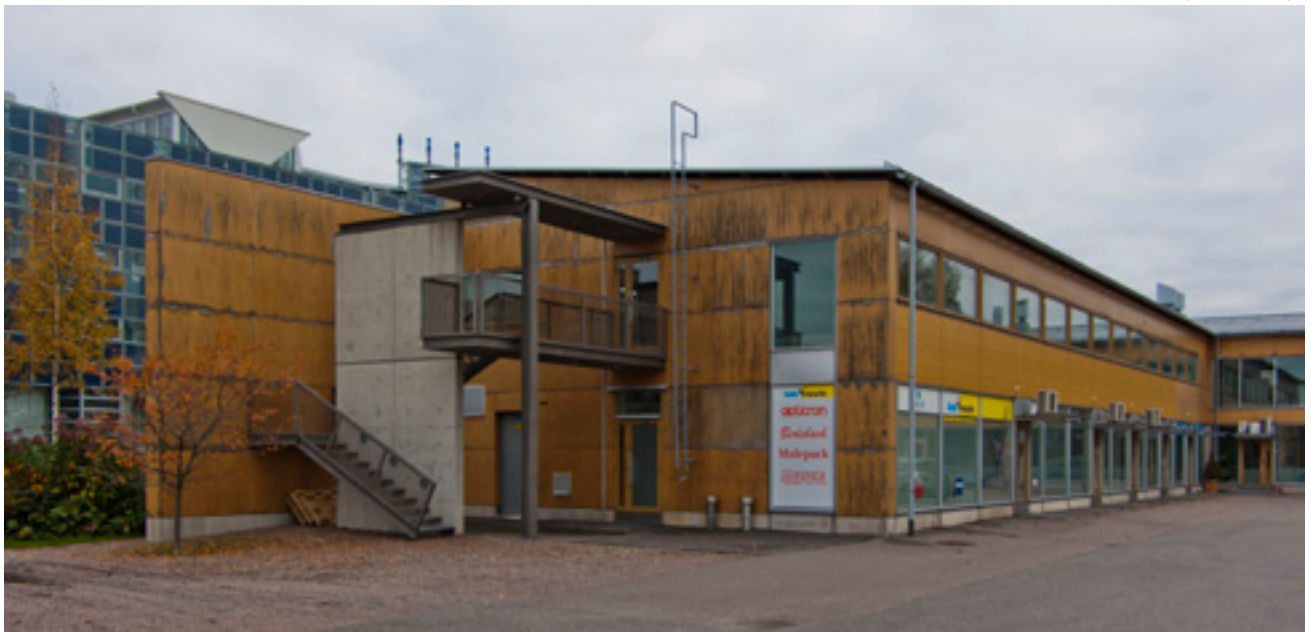
Etelä- ja länsipuolella vauriot ovat sen sijaan huomattavat. Nauhaikkunan alapuoliset vanerit on korvattu puuta jäljittelevillä laminaateilla. Lämpötilan muutoksista syntyneet ohuen viilupinnan mikrohalkeamat ovat päästäneet veden imeytymään vaneriin.

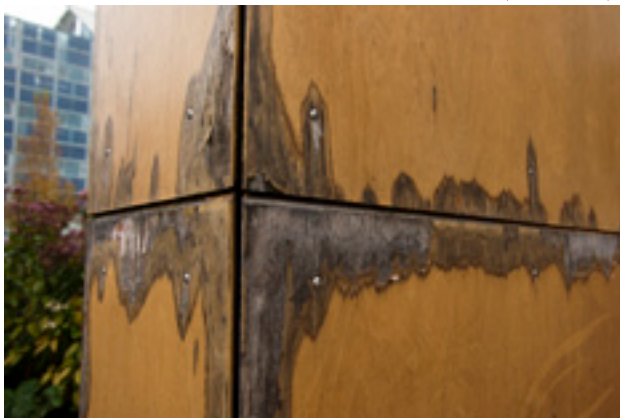
Liikerakennuksen eteläkärjessä vanereiden nurkkaliitos on kärsinyt kovasta säärasituksesta. Sadevesi on päässyt tunkeutumaan saumakohdista pintakäsittelyn alle. Vanerin reuna on erityisen herkkä kosteusrasitusten suhteen, eivätkä edes sen viistoaminen ja pintakäsittely ole riittäviä toimenpiteitä pitkäaikaiseksi ratkaisuksi.

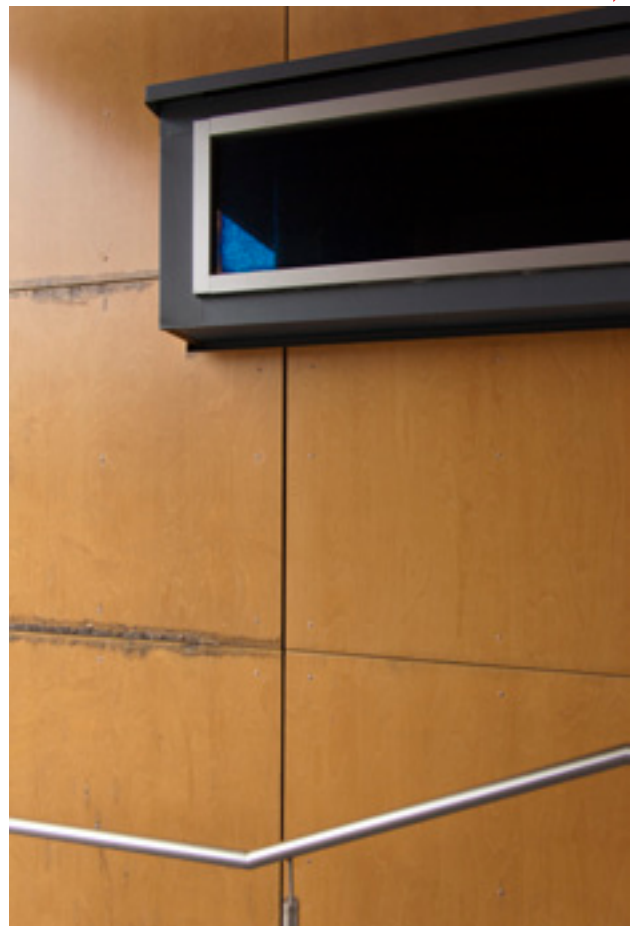
Ulokeikkuna on suojannut sen alapuolista levysaumaa, eikä kosteusvauriota ole syntynyt.

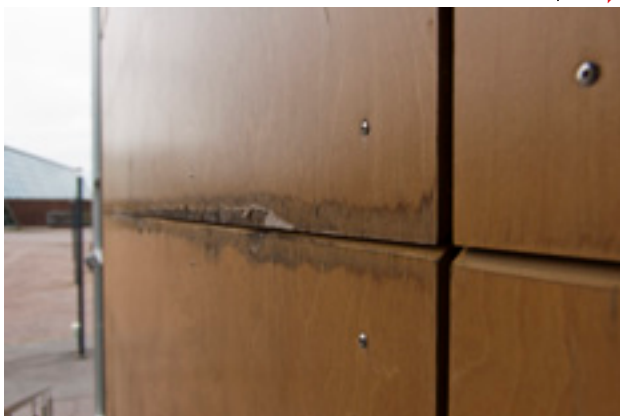
Vaikka vanereiden saumat on työstetty tippanokiksi vesi on päässyt imeytymään lakkakerroksen alle. Peltiprofiili vaakasaumassa tai vanereiden limittäminen päällekkäin olisi saattanut toimia paremmin.

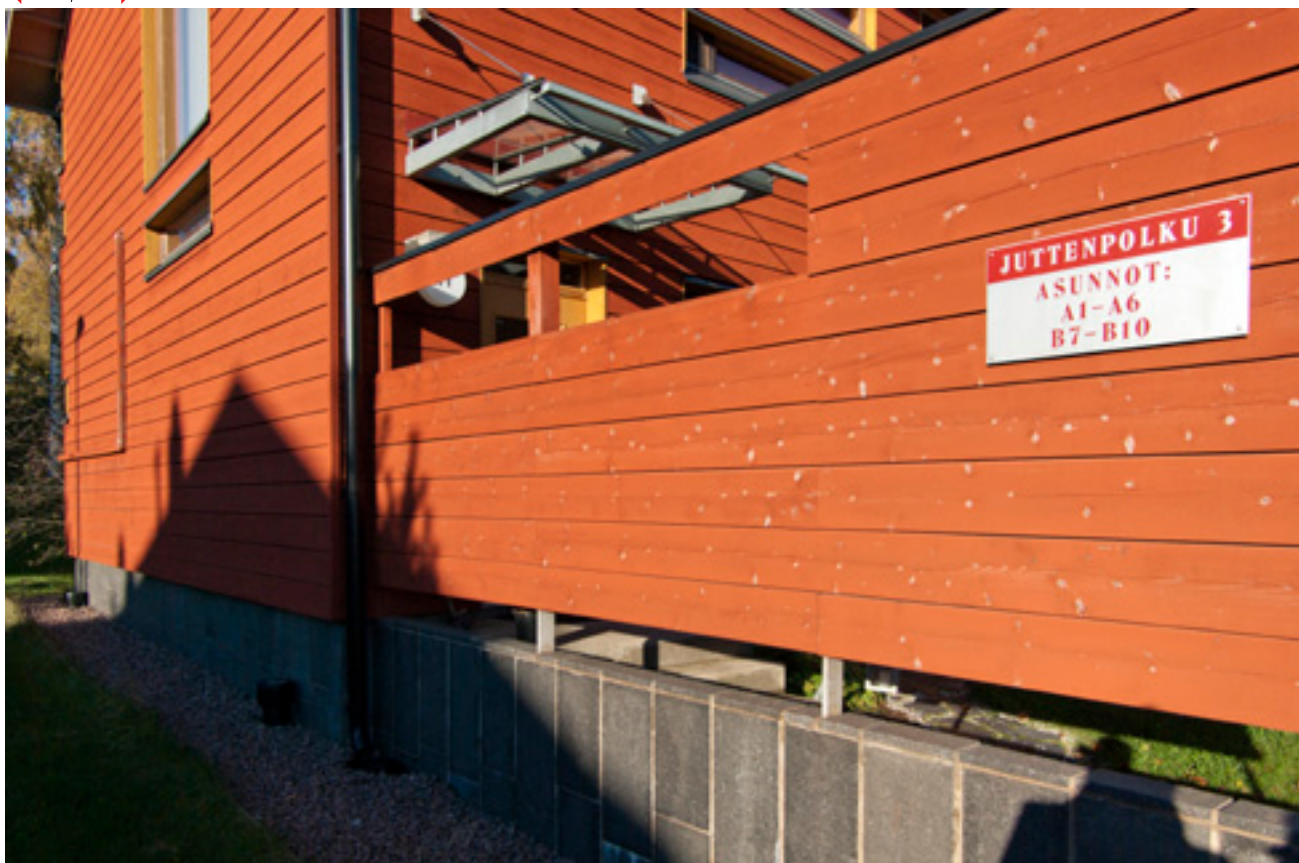
Verhouslautojen päät on suojattu limitetyillä rimoilla. Vanereiden pintakäsittely on alkanut kulua alareunasta ja nurkkaliitoksen avosaumasta. **As Oy Porvoon Jokineito.**

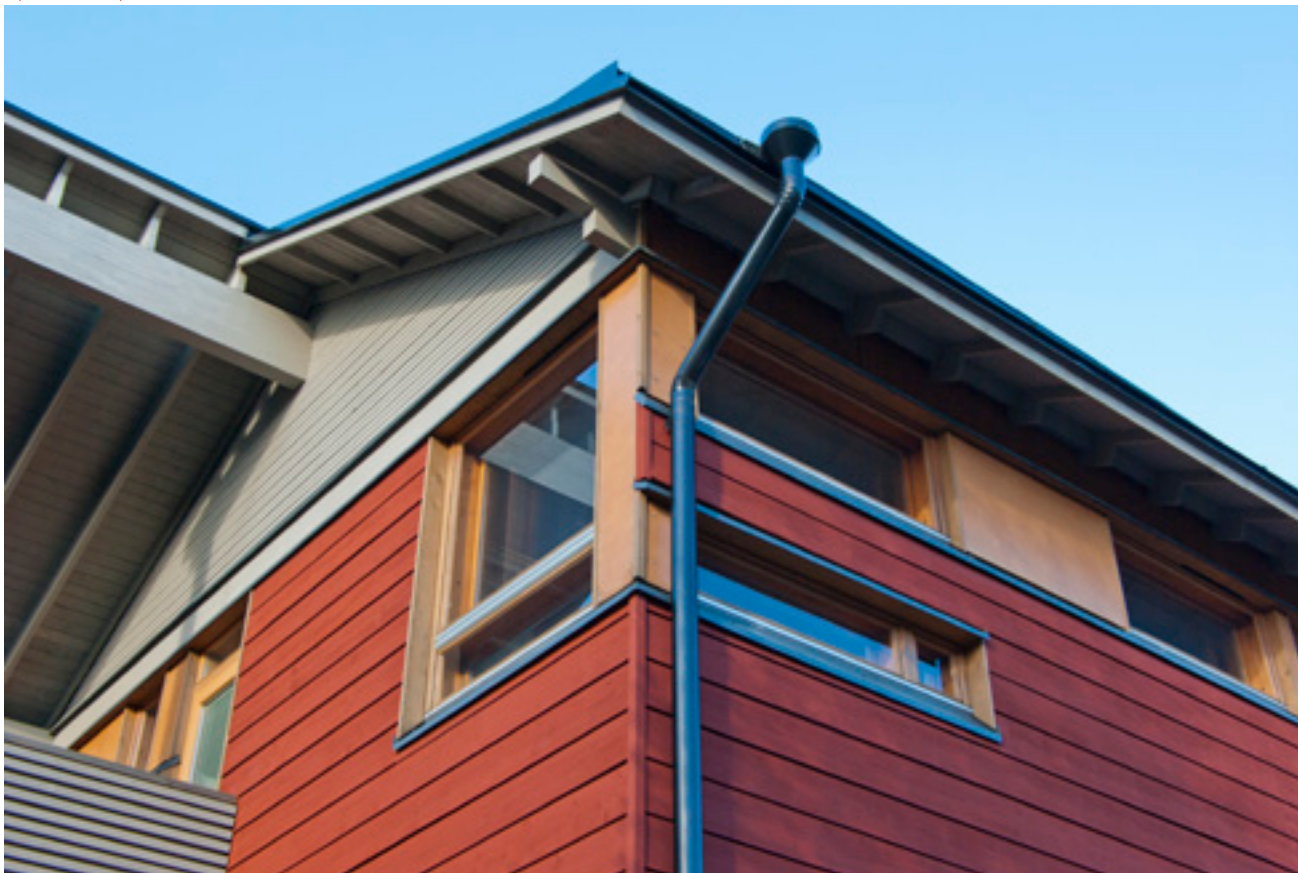
Lakatut vaneripinnat ovat herkkiä kosteusrasitukselle, mutta räystään suojissa ne ovat pysyneet hyvässä kunnossa. **As Oy Porvoon Rantapuisto.**

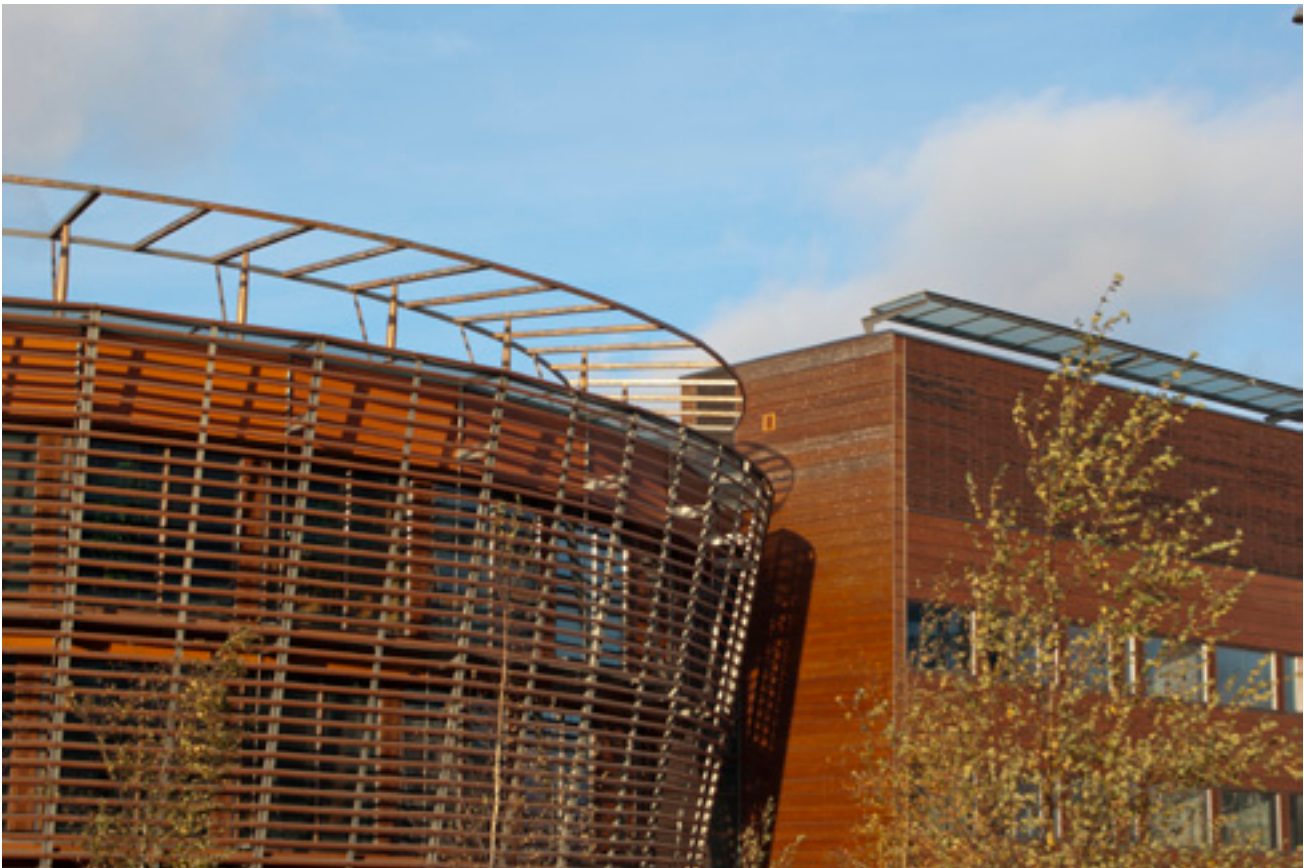
Rakennuksen kaarevaa päätyosaa kannattelevan liimapuupilarin lakkakerrokset hilseilevät etelän ja lännen puolella. Höylätyssä pinnassa pintakäsittelyn tarttuvuus ei ole paras mahdollinen.
